# Plan Regulador Comunal de Casablanca

MEMORIA EXPLICATIVA

ANEXO 5

FICHAS DE INMUEBLES DE CONSERVACIÓN HISTÓRICA Y ZONA DE CONSERVACIÓN  
HISTÓRICA

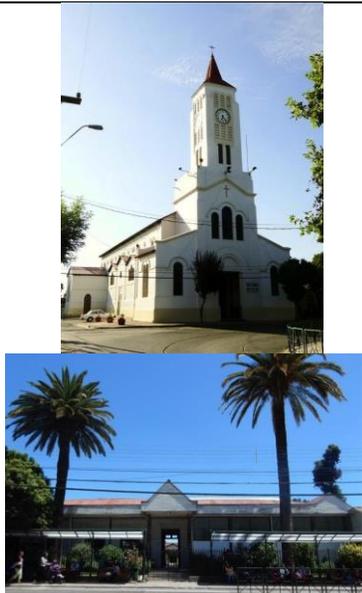
<b>2. PLANO DE UBICACIÓN</b>	<b>3. FOTO DEL INMUEBLE</b>

<b>4. RESEÑA DE VALORES Y ATRIBUTOS PATRIMONIALES DEL INMUEBLE</b>
<b>4.1 VALOR URBANO</b>
Conforma la esquina pivotante de Casablanca y es uno de los elementos que se relaciona principalmente con la plaza y todas las actividades que se realizan en el centro. La Iglesia en conjunto con la casa parroquial conforma la esquina pivotante de Casablanca y es uno de los elementos que se relaciona con la plaza y todas las actividades que se realizan en el centro.
<b>4.2 VALOR ARQUITECTÓNICO</b>
La Iglesia presenta gran calidad arquitectónica sobre todo en su interior donde se ha realizado un elaborado trabajo de cielo de madera. Todo el conjunto, es representativo de una tipología arquitectónica histórica, que se mantiene bastante bien sin transformaciones significativas que la hagan perder esta característica.
<b>4.3 VALOR HISTÓRICO</b>
A pesar de no ser la iglesia original sino la 3ª, esta mantiene su posición original y la relación histórica que mantiene con la plaza y el centro de la ciudad. El conjunto mantiene al día de hoy la imagen originaria de la plaza de armas de Casablanca.

<b>4.4 VALOR ECONÓMICO y SOCIAL</b>
La Iglesia es un importante edificio de culto religioso. Esta en el punto más activo socialmente frente a la plaza de armas. El conjunto de edificios están en buen estado de conservación y poseen gran reconocimiento por parte de la población.

9. CONCLUSIONES Y RECOMENDACIONES							
<p>Dada su relevancia histórica y su ubicación estratégica a nivel urbano, esta Iglesia y Casa Parroquial han formado parte de la comunidad y, como tal, se ha arraigado a las actividades que se concentran tanto al interior de la iglesia como en las áreas verdes aledañas a sus instalaciones. Por lo tanto, se recomienda integrarla al grupo de inmuebles de conservación histórica.</p> <p>Referente a la Casa Parroquial, será importante considerar la recuperación del corredor que enfrenta la plaza el que ha sido alterado producto de una ampliación. Será importante considerar la recuperación del corredor que enfrenta la plaza el que ha sido alterado producto de una ampliación.</p>

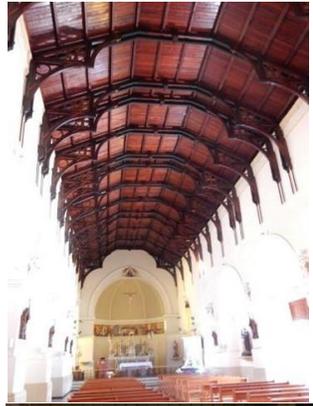
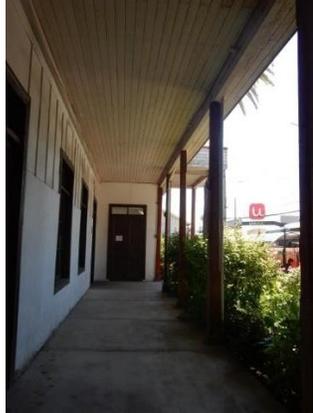
8.7 MATERIALIDAD DEL INMUEBLE							
ESTRUCTURA		Hormigón y adobe		TECHUMBRE		Zinc	
8.8 DESCRIPCIÓN DEL INMUEBLE							
<p>La Iglesia posee una nave central con falsa bóveda y techumbre de dos aguas, este cuerpo basilical termina en una torre campanario en la fachada principal que da a la plaza, en el interior destaca el trabajo en madera del cielo.</p> <p>La casa parroquial se encuentra contigua a la Iglesia y se desarrolla de forma continua entre los medianeros, se desarrolla sobre un pequeño zócalo de unos 30 cm de altura, hacia la calle presenta un antejardín, originalmente se desarrollaba un corredor continuo en su fachada principal sin embargo una parte ha sido cerrada, hacia el interior se desarrolla un patio central donde una de sus alas posee un corredor.</p>

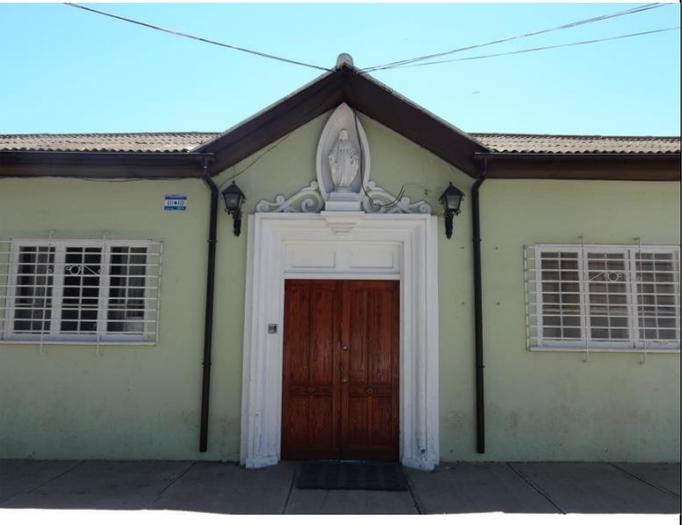
<b>2. PLANO DE UBICACIÓN</b>	<b>3. FOTO DEL INMUEBLE</b>

<b>4. RESEÑA DE VALORES Y ATRIBUTOS PATRIMONIALES DEL INMUEBLE</b>
<b>4.1 VALOR URBANO</b>
Es un elemento importante en la conformación espacial del centro. marca la continuidad urbana de la fachada continua, tipología típica de esta zona.
<b>4.2 VALOR ARQUITECTÓNICO</b>
Representativa de una tipología y épocas arquitectónicas. buen referente estético y buena calidad
<b>4.3 VALOR HISTÓRICO</b>
Es un elemento antiguo que tiene valor por el estilo que representa y por su historia como edificio social para la comuna
<b>4.4 VALOR ECONOMICO y SOCIAL</b>
Es un edificio en buen estado de conservación y de importancia a nivel social por ser parte del conjunto parroquial.

Este edificio pertenece al conjunto que forman la iglesia junto con la casa parroquial de calle Constitución, por lo que se recomienda su protección estableciendo normas que den cuenta de la construcción en la línea oficial de cierre y condicionar su altura en el volumen que enfrenta la calle.

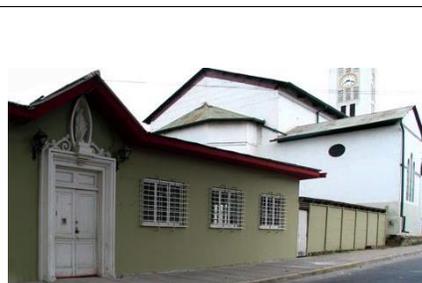
**8.8 DESCRIPCION DEL INMUEBLE**

Es un edificio que se desarrolla como un volumen continuo, su techumbre se desarrolla de forma perpendicular a la calle, la que es interrumpida por el quiebre que marca el acceso, predomina en su fachada el lleno por sobre el vacío, hacia el interior desarrolla un patio central dada la forma de U de su planta.

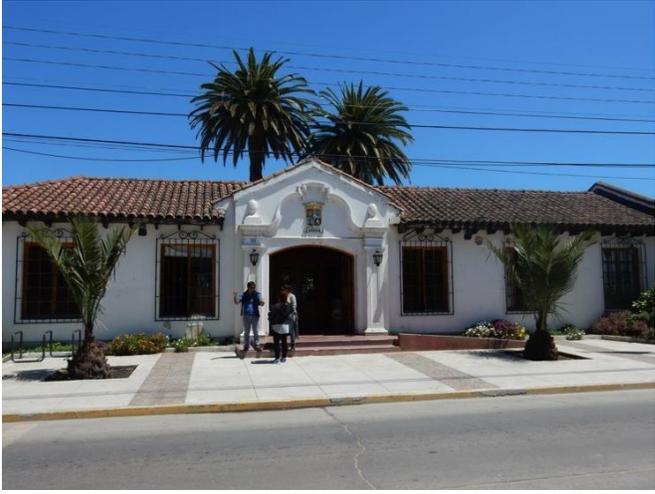
<b>2. PLANO DE UBICACIÓN</b>	<b>3. FOTO DEL INMUEBLE</b>

<b>4. RESEÑA DE VALORES Y ATRIBUTOS PATRIMONIALES DEL INMUEBLE</b>
<b>4.1 VALOR URBANO</b>
Es un elemento importante en la conformación espacial del centro. marca fuertemente una esquina de la plaza de armas y da continuidad urbana a la fachada continua, tipología típica del centro de la ciudad.
<b>4.2 VALOR ARQUITECTÓNICO</b>
Representativa de una tipología y épocas arquitectónicas. buen referente estético y buena calidad con proporciones claras y ritmo de sus vanos, en la fachada principal pose un quiebre que marca el acceso, además el retranqueo del edificio genera en la vereda un espacio público de mayor dimensión que permite destacar su fachada.
<b>4.3 VALOR HISTÓRICO</b>
A pesar de no ser un elemento antiguo tiene valor por el estilo que representa y por su Historia.
<b>4.4 VALOR ECONÓMICO y SOCIAL</b>
Es un edificio en buen estado de conservación y de suma importancia a nivel social por el rol que juega como sede municipal.

Este inmueble por su ubicación y tipología arquitectónica presenta las condiciones necesarias para ser protegido como Inmueble de Conservación Histórica, su uso como edificio consistorial le permite que la comunidad pueda tener acceso a él y reconocer sus atributos.

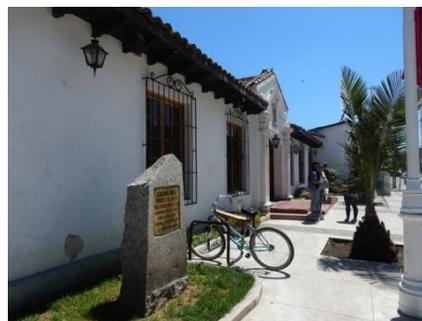
**8.8 DESCRIPCION DEL INMUEBLE**

El edificio construye la esquina y posee un retranqueo dejando un mayor espacio de vereda, en sus fachadas predomina el lleno de los muros a los vanos, su planta en forma de U construye un patio interior. Su techumbre a dos aguas perpendiculares a la calle es interrumpida por el acceso donde además se desarrollan trabajos de relieve como pilares adosados al plomo de la fachada.

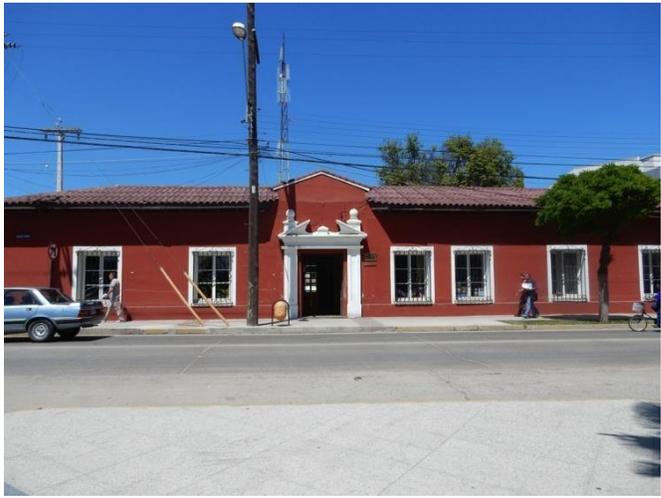
<b>2. PLANO DE UBICACIÓN</b>	<b>3. FOTO DEL INMUEBLE</b>

<b>4. RESEÑA DE VALORES Y ATRIBUTOS PATRIMONIALES DEL INMUEBLE</b>
<b>4.1 VALOR URBANO</b>
Es un elemento importante en la conformación espacial del centro. marca fuertemente una esquina de la plaza de armas y da continuidad urbana a la fachada continua, tipología.
<b>4.2 VALOR ARQUITECTÓNICO</b>
Representativa de una tipología y épocas arquitectónicas. buen referente estético y buena calidad.
<b>4.3 VALOR HISTÓRICO</b>
Es un elemento antiguo que tiene valor por el estilo que representa y por su historia como edificio social para la comuna.
<b>4.4 VALOR ECONÓMICO y SOCIAL</b>
Es un edificio en buen estado de conservación y de importancia a nivel social por el rol que juega como sede social.

Este inmueble por su ubicación y tipología arquitectónica presenta las condiciones necesarias para ser protegido como Inmueble de Conservación Histórica, representa además la historia y desarrollo de las actividades productivas propias del territorio lo que le confiere un valor social importante para la comunidad.

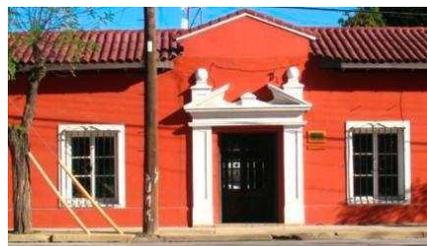
**8.8 DESCRIPCION DEL INMUEBLE**

El edificio construye la esquina, en sus fachadas predomina el lleno de los muros a los vanos, su planta en forma de U construye un patio interior. Su techumbre a dos aguas perpendiculares a la calle es interrumpida por el acceso donde además se desarrollan trabajos de relieve como pilares adosados al plomo de la fachada.

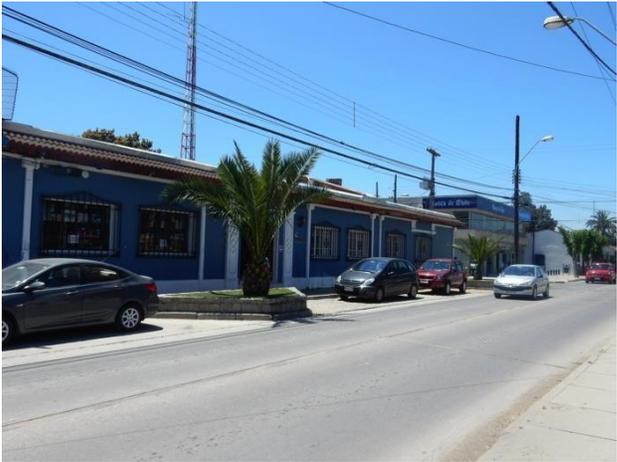
<b>2. PLANO DE UBICACIÓN</b>	<b>3. FOTO DEL INMUEBLE</b>

<b>4. RESEÑA DE VALORES Y ATRIBUTOS PATRIMONIALES DEL INMUEBLE</b>
<b>4.1 VALOR URBANO</b>
Contribuye a la continuidad urbana de la fachada continua, por su tipo de agrupamiento, altura, color, morfología.
<b>4.2 VALOR ARQUITECTONICO</b>
Representativa de una tipología y épocas arquitectónicas. buen referente estético y buena calidad.
<b>4.3 VALOR HISTORICO</b>
Es un elemento reconocible por la población de Casablanca, es uno de los pocos edificios que se ha mantenido en pie y que se conserva con pocas alteraciones arquitectónicas.
<b>4.4 VALOR ECONOMICO y SOCIAL</b>
A parte de su buen estado de conservación tiene importancia a nivel social por el rol patrimonial y su vigencia como equipamiento actual.

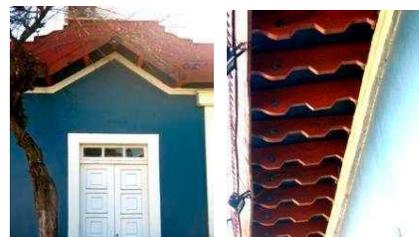
**8.8 DESCRIPCION DEL INMUEBLE**

El edificio construye la esquina, en sus fachadas predomina el lino de los muros a los vanos, su planta en forma de U construye un patio interior sin embargo este posee nuevas edificaciones interiores. Su techumbre a dos aguas perpendiculares a la calle es interrumpida por el acceso donde además se desarrollan trabajos de relieve.

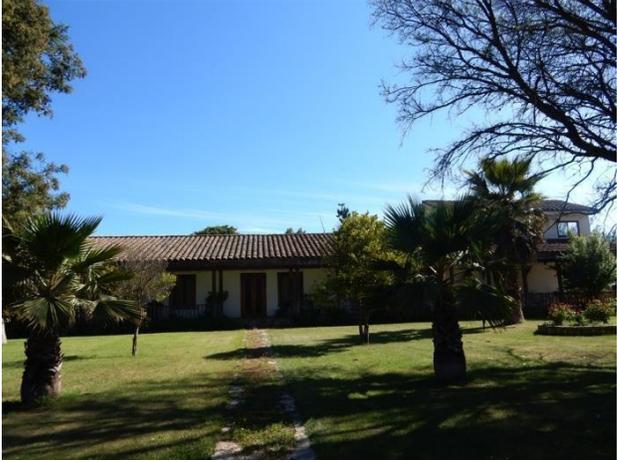
<b>2. PLANO DE UBICACIÓN</b>	<b>3. FOTO DEL INMUEBLE</b>

<b>4. RESEÑA DE VALORES Y ATRIBUTOS PATRIMONIALES DEL INMUEBLE</b>
<b>4.1 VALOR URBANO</b>
Remate por el costado poniente de la ciudad de Casablanca específicamente de la calle . actualmente parece estar fuera de la ciudad y aparece como un vestigio de la ruralidad
<b>4.2 VALOR ARQUITECTÓNICO</b>
Representa la morfología de la casona chilena de campo del valle central conserva el corredor frontal de influencia neocolonial y neoclásica (puede observarse por la altura de las ventanas)
<b>4.3 VALOR HISTÓRICO</b>
Tiene valor por su antigüedad y punto de referencia urbano.
<b>4.4 VALOR ECONÓMICO y SOCIAL</b>
Es un inmueble en buen estado de conservación y con un gran terreno cercano al centro histórico de Casablanca lo que representa un gran valor económico

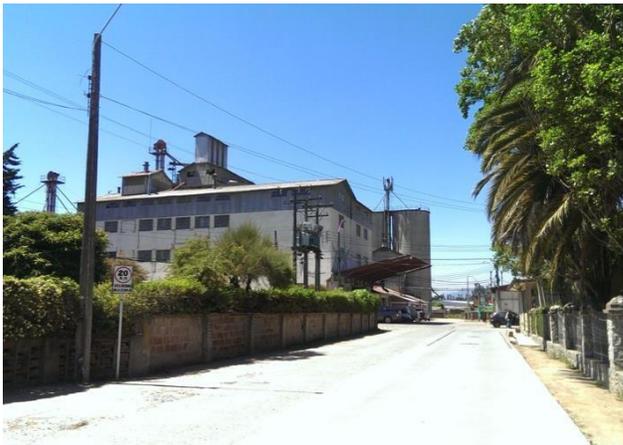
<b>2. PLANO DE UBICACIÓN</b>	<b>3. FOTO DEL INMUEBLE</b>

<b>4. RESEÑA DE VALORES Y ATRIBUTOS PATRIMONIALES DEL INMUEBLE</b>
<b>4.1 VALOR URBANO</b>
El inmueble se inserta en un entorno con un paisaje urbano determinado por edificaciones en grandes superficies prediales
<b>4.2 VALOR ARQUITECTÓNICO</b>
La principal característica de esta edificación corresponde a una tipología propia de la época y de este tipo de inmuebles, mediante un sistema estructura compuesto de elementos de hormigón que dan forma a valiosos espacios de grandes dimensiones.
<b>4.3 VALOR HISTÓRICO</b>
Sus mayores valores radican en identidad histórica y local, que este inmueble significa respecto a la actividad agrícola comunal
<b>4.4 VALOR ECONÓMICO y SOCIAL</b>

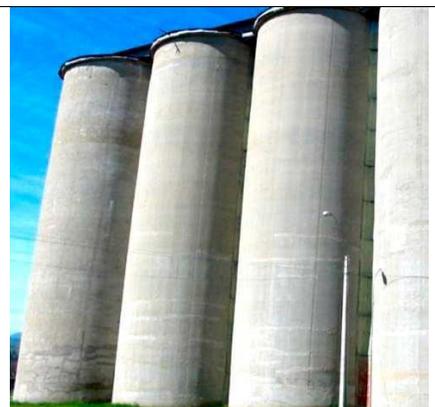
**8.8 DESCRIPCIÓN DEL INMUEBLE**

Esta Edificación Industrial representa una de las actividades productivas propias del territorio comunal de Casablanca, lo silos de hormigón armado destacan por su altura, también hay una edificación de albañilería reforzada de 4 pisos donde se encuentran los equipos de molienda.

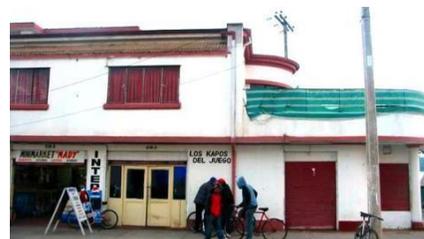
**8.8 DESCRIPCION DEL INMUEBLE**

Este edificio representa una tipología propia de la arquitectura moderna posee una terraza que se asimila a la cubierta de un barco, el desarrollo de su planta aprovecha la punta de diamante que forman las calles Diego Portales y Camino a Melipilla lo que hacer destacar al inmueble en sector donde se emplaza.
